Ljud och vibrationer från garage

Ljud- och vibrationsmätningar på gjutasfalt i garage

Projekt: 568882

Rapport A

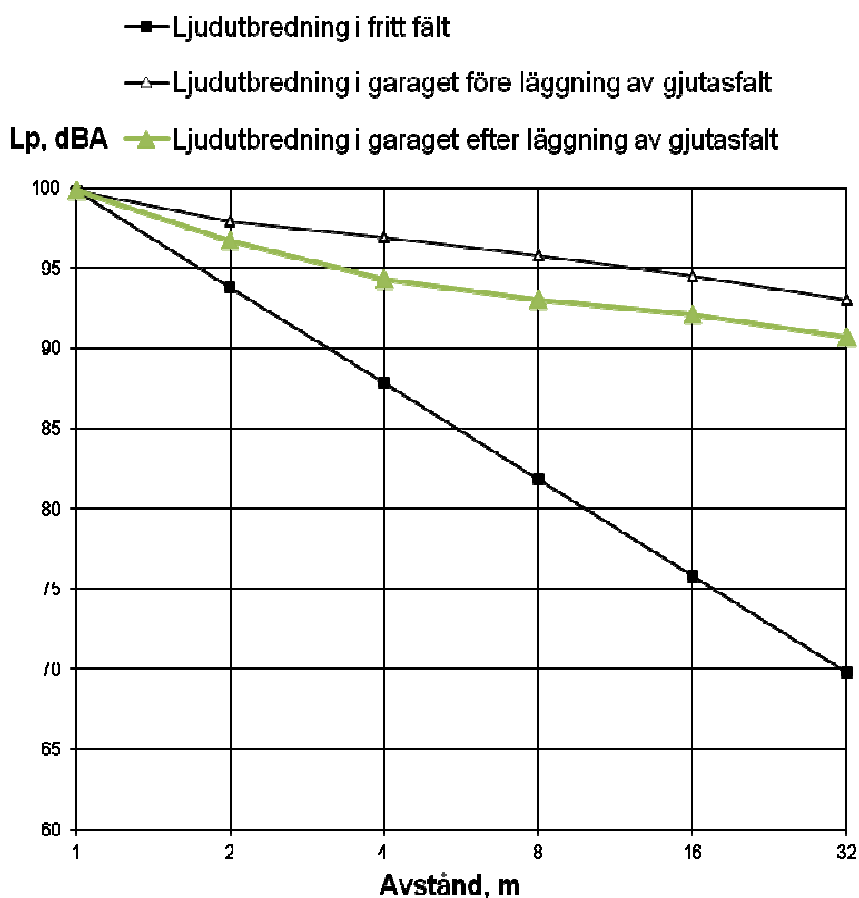
4.4.3. Ljudutbredning

Ljudutbredning omfattas inte av något krav utan är ett hjälpmedel för att uppskatta ljudnivån i ett rum på ett visst avstånd från en bullerkälla. Uppmätta värden jämförs med en ideal kurva, ljudutbredning i ett fritt fält över ett reflekterande plan, förekommer exempelvis utomhus på en stor plan. Av uppmätta värden kan utläsas att ljudnivån är ca 3 - 4 dBA lägre på ett avstånd av 4m och längre från bullerkällan med gjutasfalt än utan gjutasfalt.
